Gisteren Nedmag productie locatie aan de Nedmagweg bezocht naar aanleiding van het ondergrondse incident, waarbij zo op het oog 53000 m3 pekkel binnen 10 minuten is verdwenen. De berekening van aantal m3 wordt via de BDS (Bio Data System) nog een keer herhaald.

Tevens was ik daar om een camera run in een niet ingebruik zijnde put TR-02 bij te wonen waarvan bekend is dat deze een zgn parted casing heeft op 1552 m diepte.

Onderwerp: Camera run

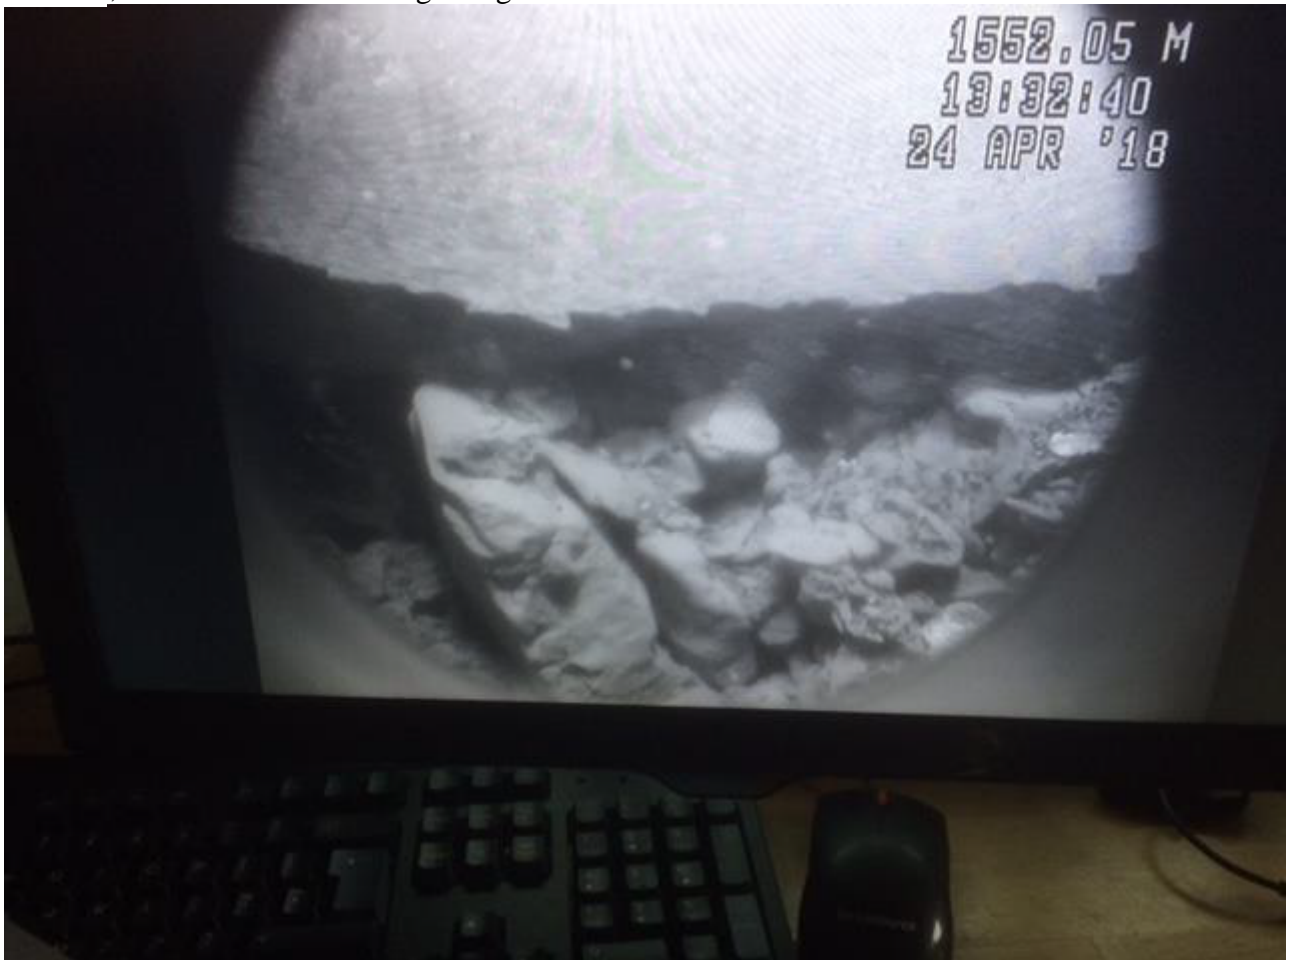
- Zeer duidelijk beeld van de bekende casing breuk op 1552m. Er leek zich niets te hebben veranderd.
- Frappant was dat het afgebroken deel precies in lijn stond met het bovenste deel. Als er grote verschuivingen rond de put TR2 waren geweest dat had ik verwacht dat het onderste deel was verschoven.

, camera run is klaar en geslaagd. Geen anomalies. Heel helder beeld

Foto van de wand terhoogte van de breuk in casting
