Vervormingen casing TR7 2024 update

2 februari 2024

1 Inleiding

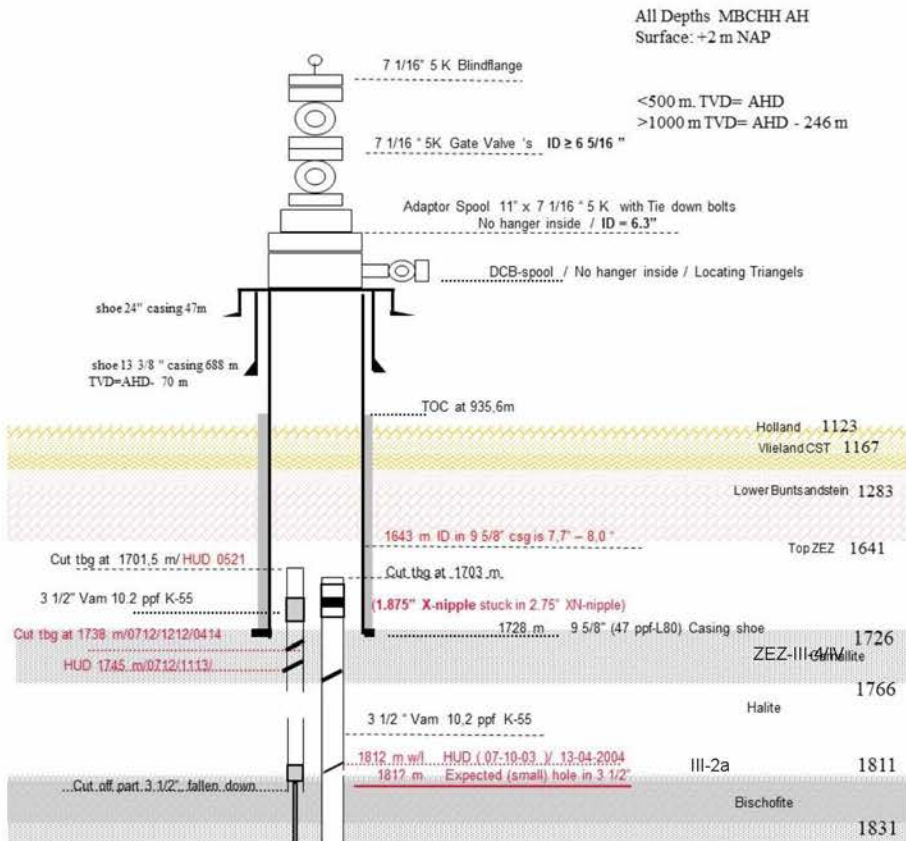
Figuur 2: Putschema TR-7 in 2023. De grootste dogleg zit op ongeveer 1641 m AHD (1643 m in figuur) op de overgang van Bunter naar ZEE

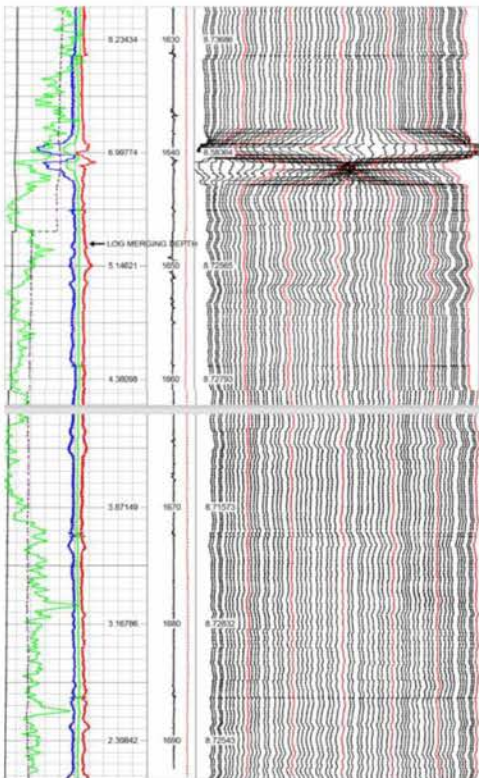
Figuur 3 geeft de interpretatie van de verstoorde diameter in 2020, als functie van de kleinste (en grootste) diameter (ID) die in de casing gemeten is (blauwe en rode lijn). De interpretatie van de casingvervorming in 2020 staat in Figuur 4. De oorzaak van de vervorming is niet eenduidig. Het kan een hoekverdraaiing betreffen (scharnierpunt) of een lokale verschuiving van de aardlagen van enkele centimeters. Het tijdstip van de vervorming kan niet bepaald worden, en ook niet of de verbuiging op één moment heeft plaatsgevonden of is gecumuleerd uit meerdere kleine aardbewegingen of zelfs geleidelijk heeft plaatsgevonden door zoutkruip.

Figuur 3: Casing-deformatie (multifinger caliper) 2020 op de (geschatte) overgang van Bunter naar Zechstein salt op 1640 m.

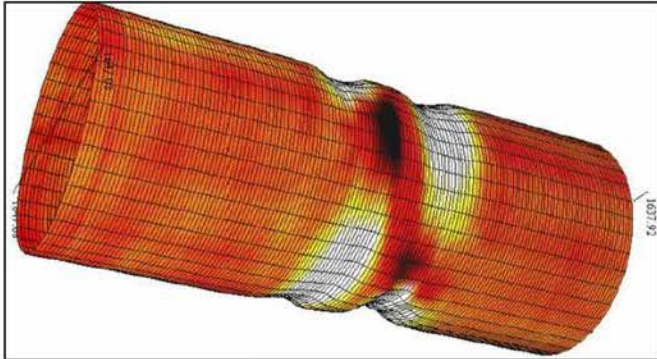
Figuur 4: interpretatie van de 2020 vervorming op basis van de multi-finger tool.

De vervorming van TR-7 zou een beperkte reactivatie van een (kleine) fault kunnen zijn, die toevallig TR-7 bij de laagovergang kruist, maar ook een sliplaag (van 2-5 m dikte) die een bovengemiddeld aandeel carnalliet of klei bevat (met vloeistofoverdruk door insluiting door zoutlagen en dus een lage schuifweerstand). De naar buiten en naar binnen komende ringen uit de interpretatie van Figuur 4 zouden ook op een axiale drukbelasting kunnen duiden met bulging, wat zou duiden op een lokale extreme compactie (eenwelk niet voor de hand ligt als deze uit het gesteente zou moeten komen). In zout ingesloten kleilagen kunnen mobiel zijn, indien de vloeistofdruk hoog is (en de effectieve spanning laag), doordat de vloeistof nooit heeft kunnen afstromen door insluiting van het zout. Ook denkbaar is het dat het lekincident in 2018 tijdelijk de vloeistofdruk in de Bunter heeft verhoogd en daarbij kleine breuken heeft geactiveerd (met geen of zeer lage seismiciteit). Monitoring van de casing van TR-7 in de tijd kan uitsluitel geven of de vervorming langzaam toeneemt in de tijd (indien het kruip is) of met stappen vervormt (en wellicht de komende jaren stabiel is). Tot nu toe is de vervorming niet verergerd, binnen de meetonnauwkeurigheid van de tool en de afwijkingen tussen de tools, die niet iedere meting exact dezelfde zijn, doordat de vorige tool soms niet (meer) beschikbaar is.

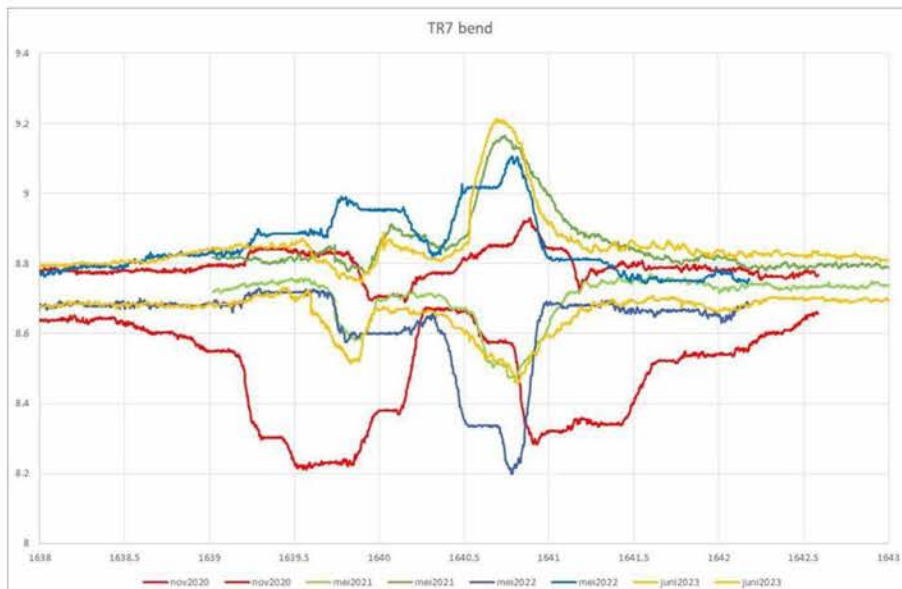
Figuur 6 laat zien dat de minimum diameter rond de dogleg van rond de 1640 m AHD varieert en in 2020 en 2022 het laagst was (8.2 inch), maar in 2021 en 2023 groter was (bijna 8.5 inch). Dat de diameter in werkelijkheid afwisselend groter en kleiner wordt is erg onwaarschijnlijk. De metingen van 2021 en 2023 zijn vrijwel identiek, ook wat betreft de maximum diameter.

Geconcludeerd kan worden dat dat de casing stabiel is (in ieder geval in een tijdsbestek van enkele jaren) of dat de verschuivingen eens in de zoveel jaar gebeuren. Het jaarlijks meten van de casing met een multi-finger tool is daarmee vermoedelijk onnodig frequent. Als de vervorming zich incidenteel (zeg per 5 jaar) voordoet, dan is de meting om de 2 jaar voldoende is om een abandonment voor te bereiden en als de vervorming erg langzaam is, dan is die met een jaarlijkse meting niet te identificeren, gegeven de meetruis die is vastgesteld.

Figuur 6: minimum en maximum diameter zoals gemeten rond 1640 mAHD (top zoutdak) in nov20, mei21, mei 23 en juni 23. De resultaten van 2021 en 2023 zijn vrijwel hetzelfde.

De vervorming van de casing van TR-7 is stabiel (in een periode van meer dan 3 jaar).

Monitoring van de vervorming zal blijven plaatsvinden, maar een jaarlijkse meting lijkt onnodig frequent. Nedmag stelt voor om de meting 2-jaarlijks te doen (oneven jaren) en de caverne voorlopig niet te abandonneren. Dat houdt ook de mogelijkheid open om in een later stadium de put te voorzien van een (gecementeerde of vrij hangende) tubing voor bijvoorbeeld het aflaten van (een afgesloten deel van) het TR-cluster of voor gipsinjectie, mocht put TR-3 niet meer beschikbaar blijken in de komende jaren.
