Vervormingen casing TR7 2024 update

2 februari 2024

1 Inleiding

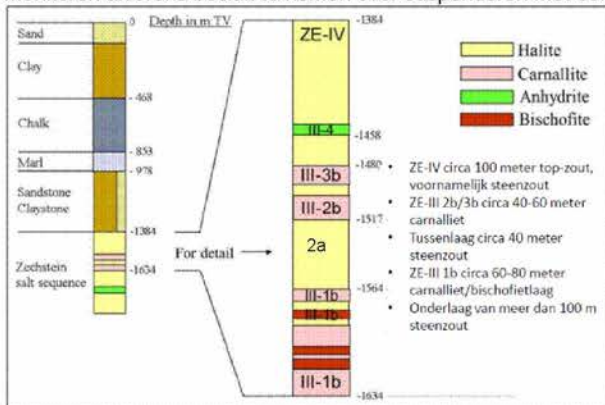
Figuur 1: Laagdiktes van de zouten en de ondiepere ondergrond. Per bron zijn er kleine verschillen in diktes en dieptes, onder andere door de vorm van het zoutkussen.
